E / F BISKOP SVANES VEJ 77 - 79

3460 BIRKERØD

Tilstandsvurdering

Rapport, 2008-02-18

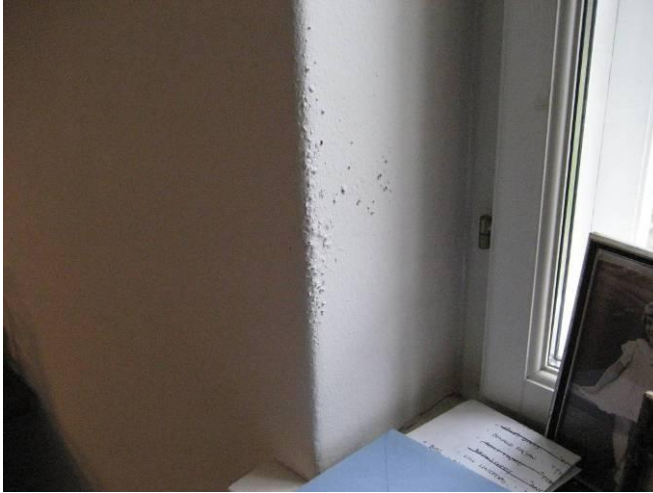
Der er i to lejligheder set nogle steder med fugttegn på murværk på indersiden af facader, der ikke er isolerede og i vinduesfalsse. Der kan nogle steder måles forhøjet fugt på indersi-

den af muren i facader, der ikke er isolerede, og der er set udbulende tapet i 2 lejligheder i stueetagen. Der kan enkelte steder i en lejlighed ses fugttegn under en 1. sals terrasse.

Billede 1. Udbulende tapet ved fugtig facade.

Der er flere vægge som ikke er efterisoleret indvendigt. Såfremt disse ønskes efterisoleret, skal det sikres at tagedløbenes tilslutning til tagbrønde er ændret forinden og murene er tørret ud inden der udføres en indvendig efterisolering i hht. ovennævnte forskrifter, idet det ikke er muligt arkitektonisk at få udført en udvendig efterisolering på de steder, hvor isolering mangler.

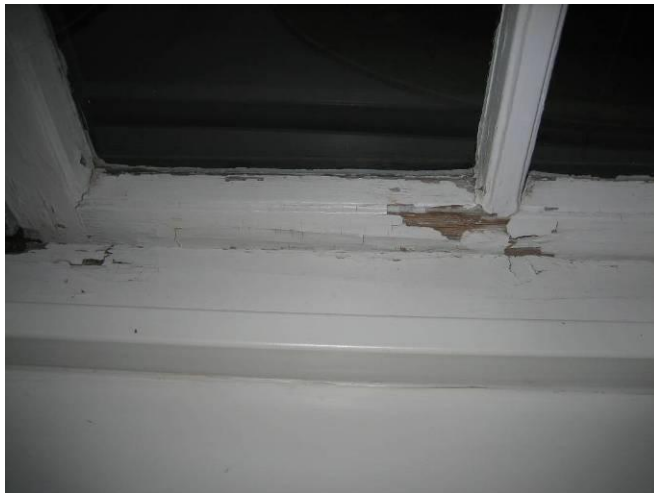
Ved taglejlighed (77A lejlighed 35) sås gamle vinduer, som var så skæve og utætte, at der var fuger på op til ca. 1 cm og man kunne kigge ud gennem fugerne. Vinduerne er dog tætnet ved de indvendig påsatte forsatsruder. Malingen sad ikke fast og skallede af flere steder, især forneden på rammer og karme på de oprindelige vinduer.

Billede 2. Ældre vindue med afskallende maling indvendigt og stor fuge forneden.

Det må anbefales at de gamle vinduer undersøges nærmere og renoveres eller udskiftes, hvor træet er nedbrudt, kit falder ud eller de er meget utætte. Totaludskiftning af alle gamle vinduer vil være meget kostbart. De store palævinduer i stueetagen vil koste omkring 17.000 kr./stk., medens de mindre dannebrogsvinduer i tagetagen vurderes at ville koste ca. 9.000 kr./stk. (ekskl. stillads og moms). Da træ til vinduer af ældre udgaver ofte er bedre end det træ man bruger til nye vinduer, vil man ofte beholde gamle vinduer, hvis de kan renoveres.

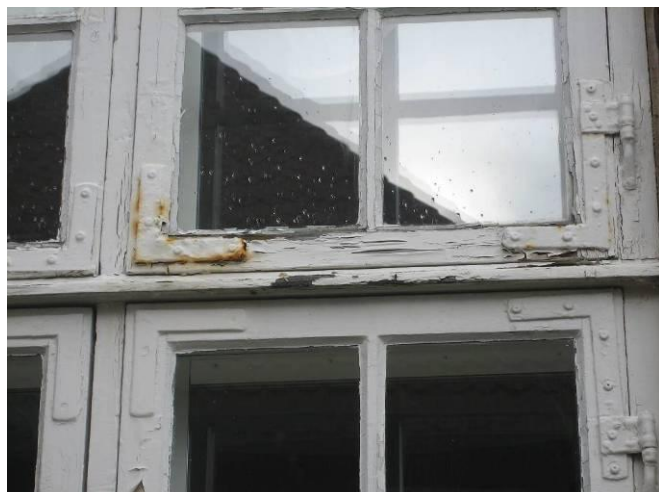
På de gamle vinduer, som er malede, ses at beslagene rustet og kit er begyndt at falde ud nogle steder.

Billede 3. Ældre vindue med afskallende maling og kit samt rust på beslag.

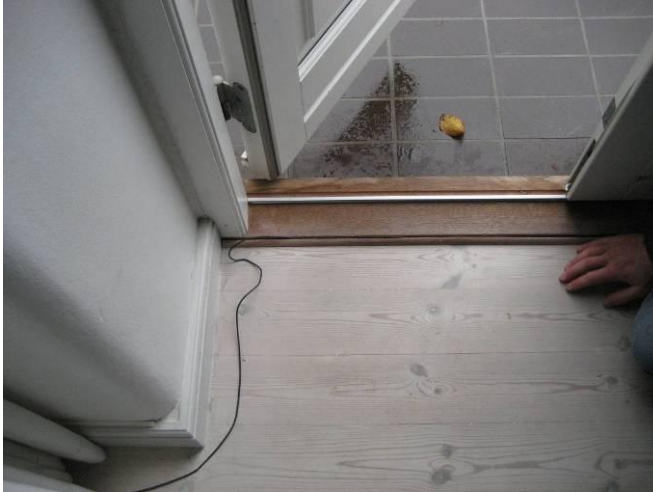
Ved ny terrassedør (77 B, st. tv.) oplyste beboer, at der var en kuldebro ved gulvet. Måske er der ikke isoleret mellem sokkel og gulv. Det må også oplyses at en muret sokkel ikke kan regnes som lufttæt. Det kan anbefales at forholdet undersøges ved evt. at se på en detalje, som viser hvad der er tænkt udført, få foretaget en termofotografering når vejret er koldt sandsynligvis suppleret med der udføres en destruktiv undersøgelse, for at få afklaret hvordan det er udført. Herefter kan der tages stilling til hvorledes det bør ændres og hvor det bør ændres.

Billede 4. Altandør med kuldebro ved gulv.

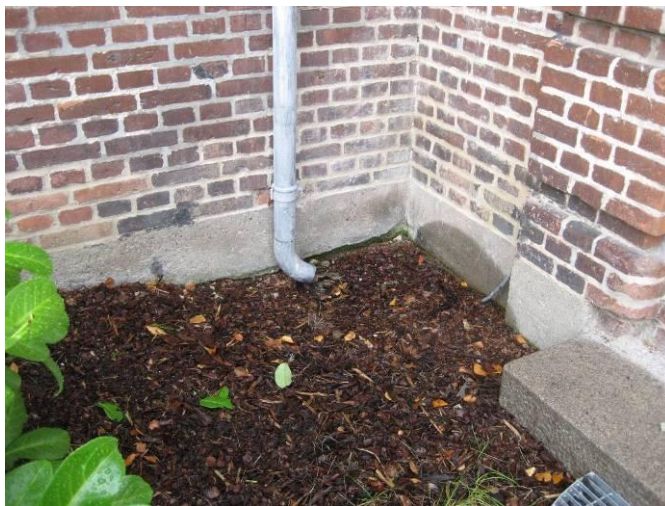
Der ses steder hvor tagnedløbene munder ud over nogle blade, der samler sig over riste og andre steder hvor tagnedløbet er blevet forsynet med en forlænger der leder hen til nærmeste rist.

Billede 5. Tagnedløb munder ud over rist.
Her er fyldt med nedfaldne blade

Det må anbefales, at tagendløbene ændres, så de føres direkte ned i en tagbrønd, så vandet ikke først skal løbe via terræn, med risiko for at riste tilstoppes eller at vand suges op i murværket.

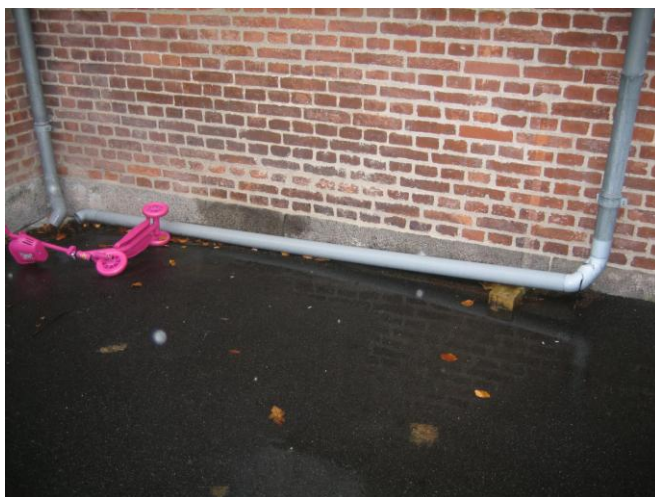
Billede 6. Tagnedløb ført langs facade over til rist, nr. 77A

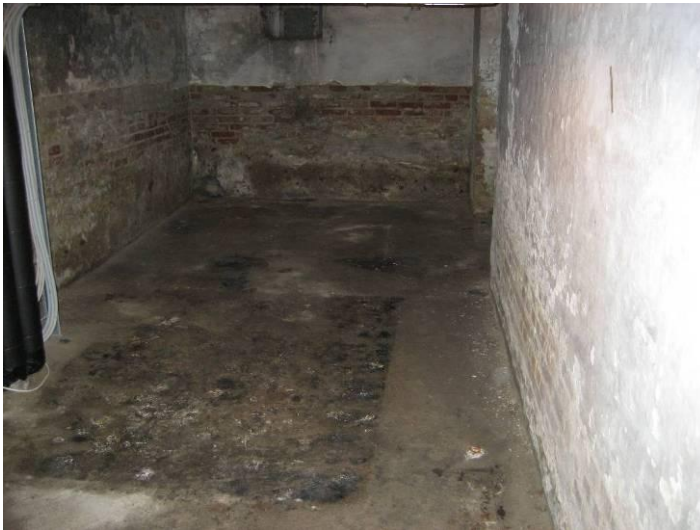
Kældergulvene er generelt ret fugtige. Der er sandsynligvis kun intakt jord under betonklaplaget, måske overlejret af et lille gruslag. Der er derfor sandsynligvis ikke et kapillarbrydende lag eller isoleringslag under betonklaplaget.

På de murede vægge kan man mange steder måle høj fugtighed fra kældergulv til højt op på murværket. Puds og malingen skaller af mange steder, hvilket også er et normalt tegn på høj fugtighed.

Billede 7. Fugtig kælder med afskallende puds og maling.

Man kan dog anbefale at man gør nogle ting for at forbedre fugtforholdene i kældrene, såsom at placere affugtere ved områder, hvor der kommer fugtskader eller etablere ventilation med udeluft. Man bør dog stoppe ventilationen om sommeren hvor fugtindholdet i luften er størst.
